# 日野市体育施設個別施設計画

令和 3 年 3 月

日 野 市

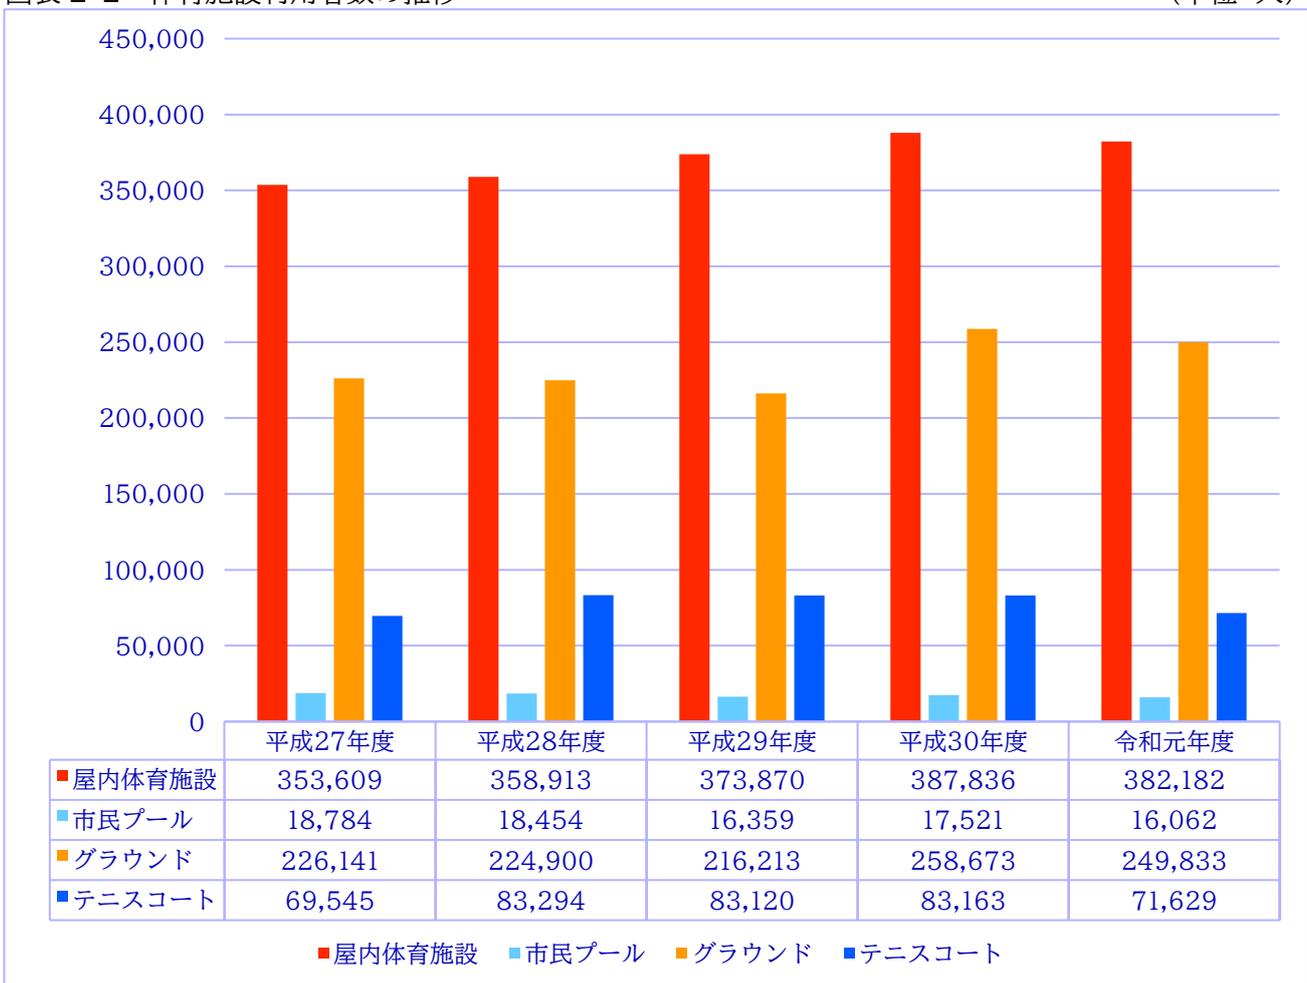
図表 2-2 体育施設利用者数の推移

図表 2-2 に示すとおり、①屋内体育施設（市民の森ふれあいホール、南平体育館）、②市民プール、③グラウンド（陸上競技場、野球場、サッカー場）、④テニスコートに分類しました。屋内体育施設及びグラウンドについては、新型コロナウイルス感染症による外出自粛の影響で利用者が減少した令和元年度を除いて年々増加傾向にあるが、市民プールは平成 27 年度をピークに減少傾向にあります。テニスコートは平成 28 年度をピークにそれぞれ減少傾向にあるが、14 頁図表 2-4 で示すとおり利用料収入は平成 30 年度がピークであることから利用数は減少せず、少人数での利用に移行していることが分かります。

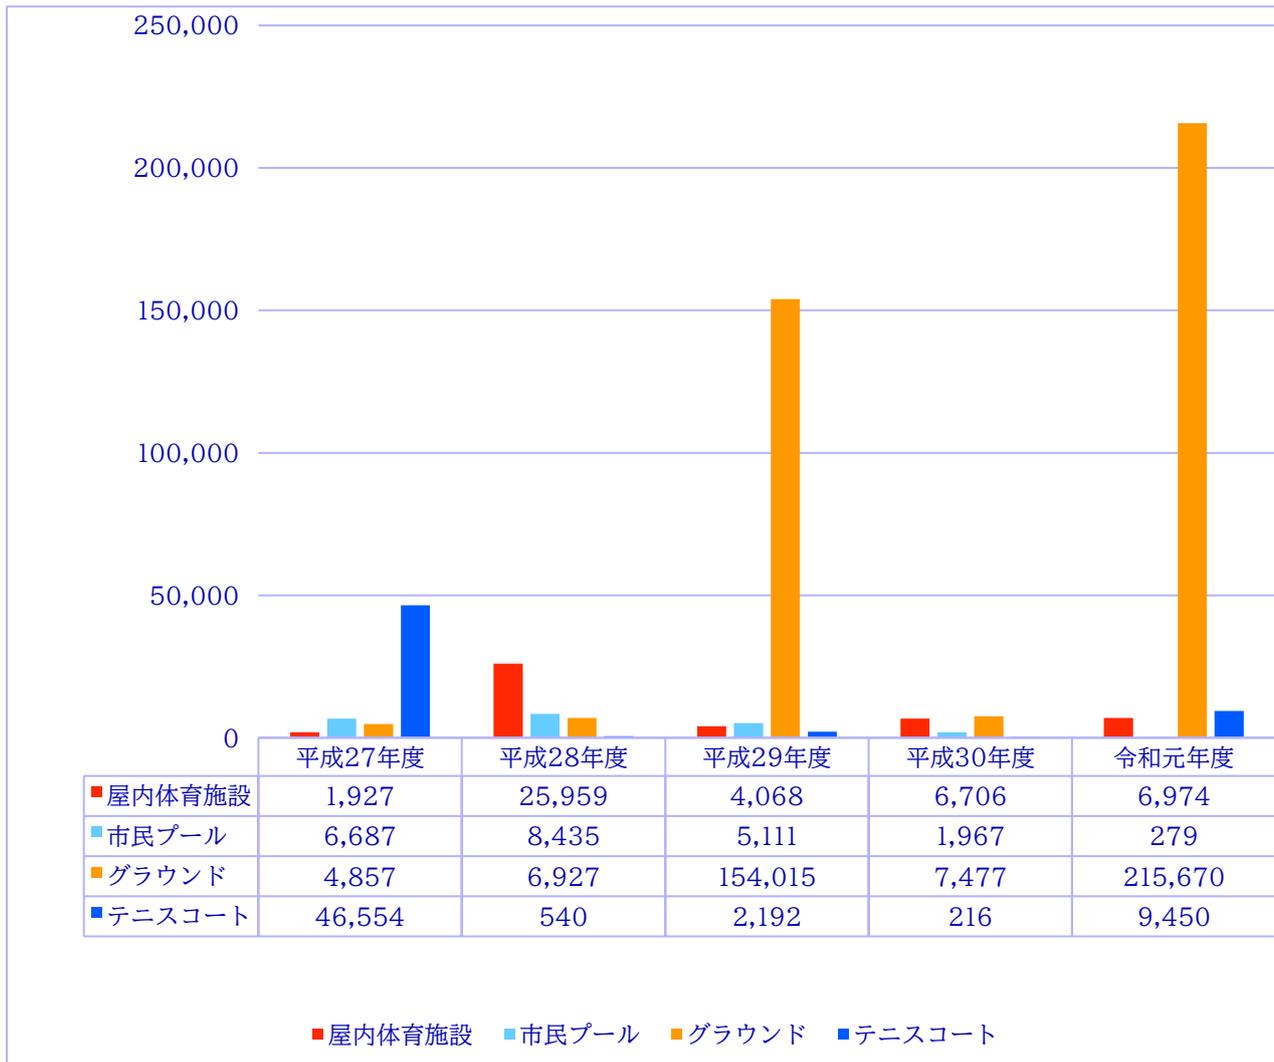
図表 2-3 施設関連経費の推移

図表 2-3 で示すとおり、平成 27 年度に多摩平第一公園テニスコートの人工芝敷設工事、平成 28 年度に市民の森ふれあいホールの 2 階観覧席修繕、平成 29 年度に実践女子学園グラウンドの整備、令和元年度に浅川スポーツ公園グラウンドの人工芝張替工事を実施したため、該当年度については施設関連経費が増加しています。

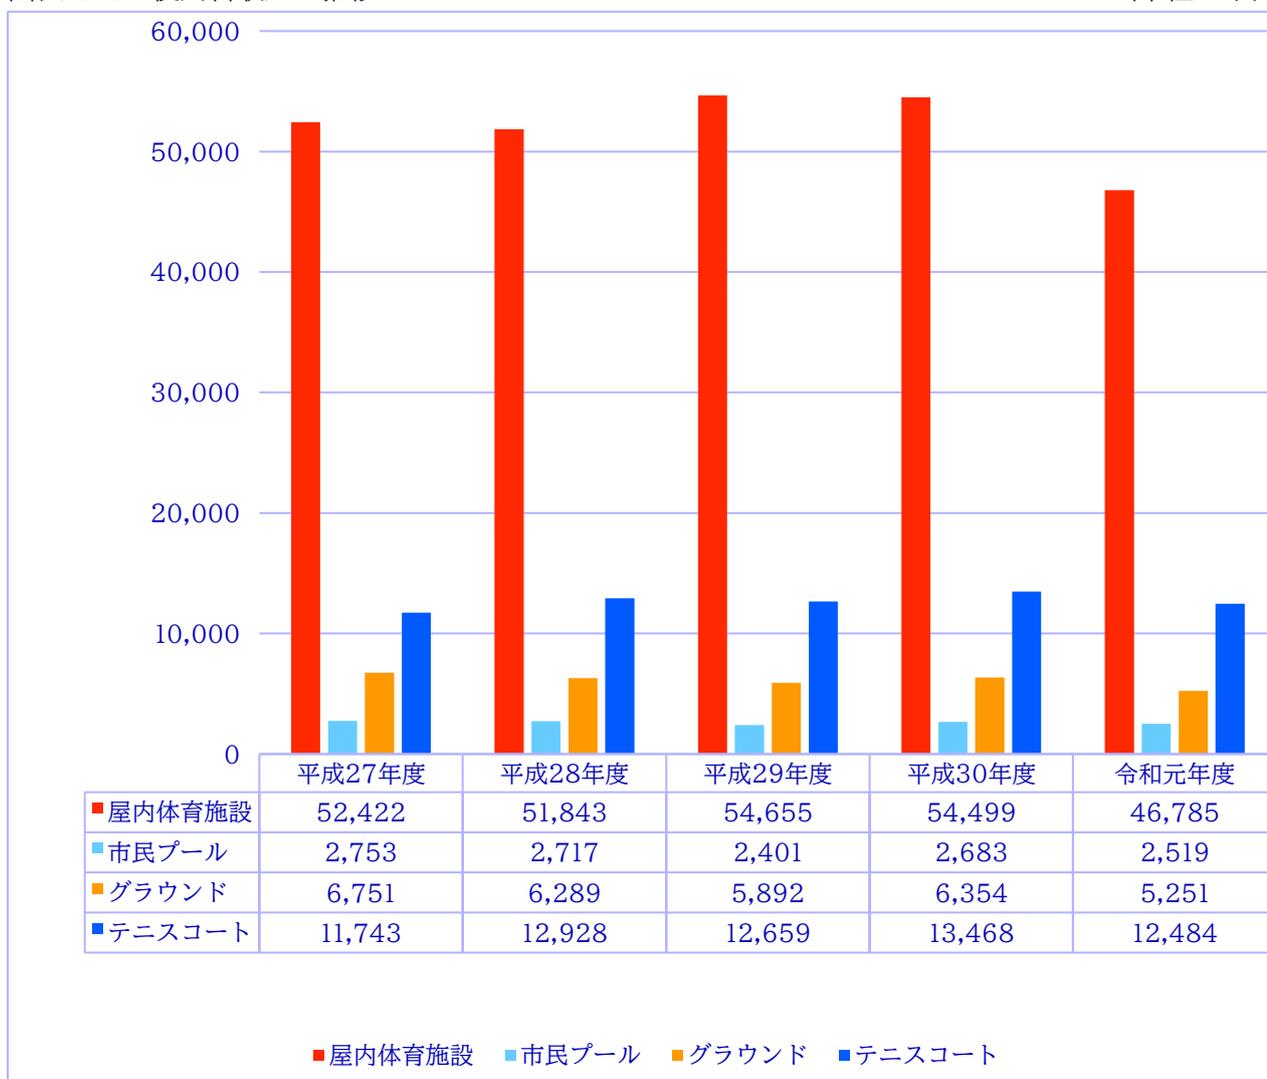
図表 2-4 使用料収入の推移

図表 2-4 で示すとおり、平成 27 年度から令和元年度の期間でいずれの施設も増減はあるが、概ね一定の範囲で推移していることが分かります。市民プールは夏季期間のみの営業、グラウンドは無料施設も多く屋内体育施設やテニスコートと比べ、収入は低くなっています。

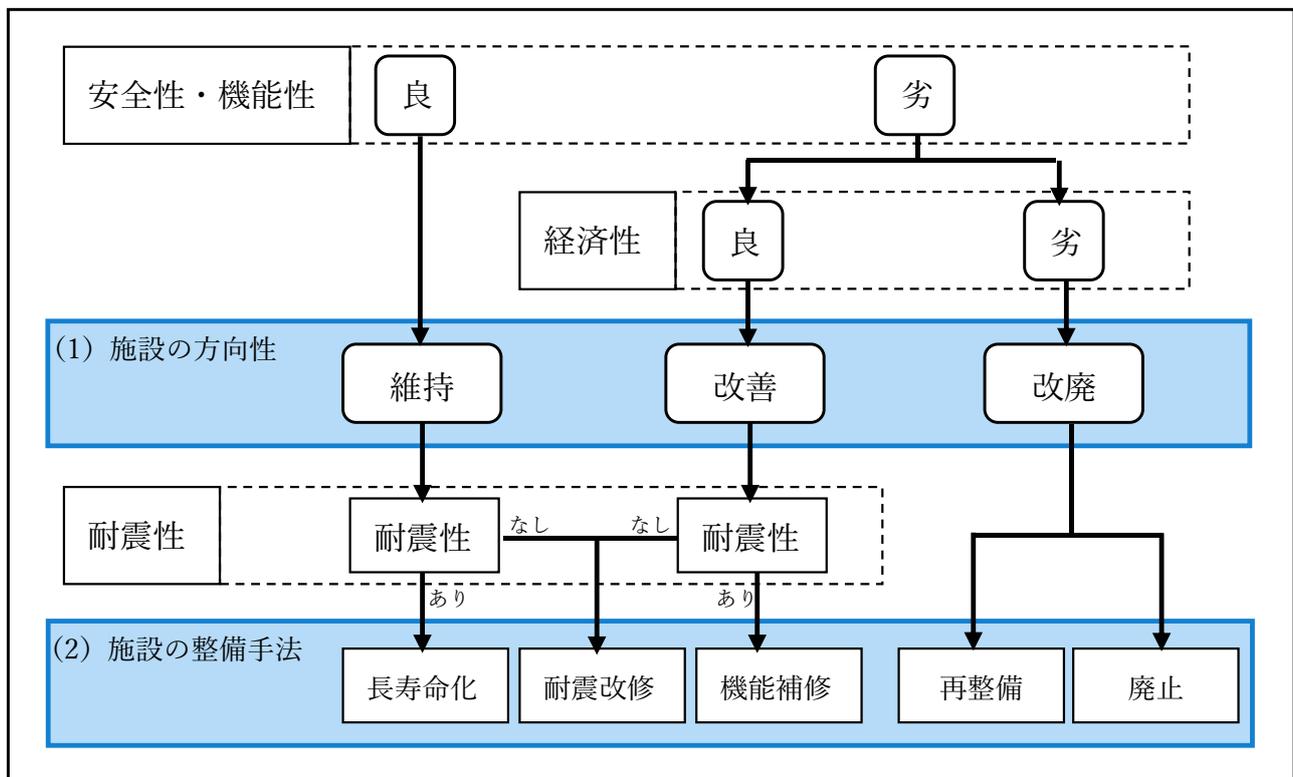
図表3-1 個別施設の方向性に関する検討（1次評価）のフロー

「スポーツ施設のストック適正化ガイドライン（スポーツ庁）」に基づき、各体育施設について「安全性・機能性」「経済性」「耐震性」から1次評価を行います。

1次評価の評価方法は以下の図表3-1のフローに基づくものとします。

劣化調査結果が「劣」の七生自然学園テニスコートについては図表 3-1 施設の現状に基づく検討（1次評価）のフローに基づき、図表 3-3 が示す評価基準に基づき経済性に関する評価を行います。図表 3-4 で示されるとおり、七生自然学園テニスコートは収入/支出比率が 77%と高く、今後も施設利用が見込めることから判定を「良」とします。
